MANUAL DE GARANTÍA

Resortes de Ballestas

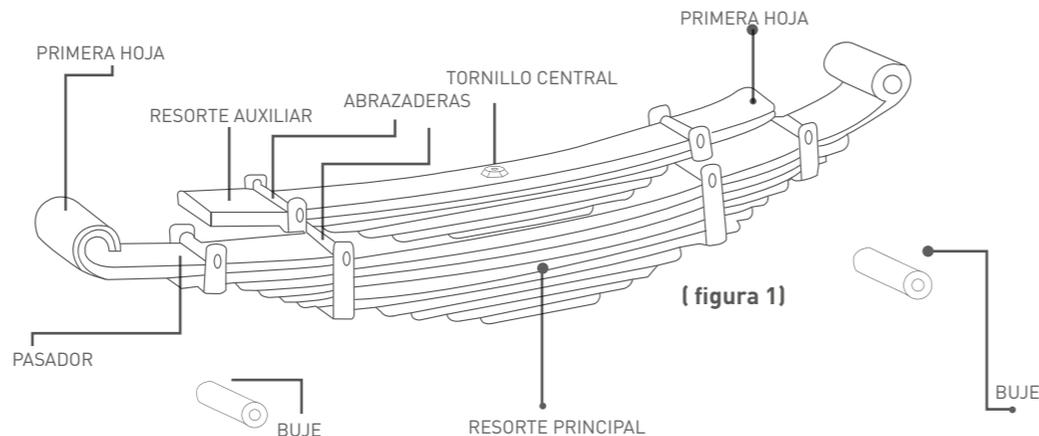
Un resorte de ballesta se compone de varias partes (Hojas, bujes, pasadores tornillos central, abrazaderas) que actúan en forma integrada como un solo elemento.

La alteración de cualesquiera de sus componentes afecta el funcionamiento y acorta la vida del resorte. (figura 1)

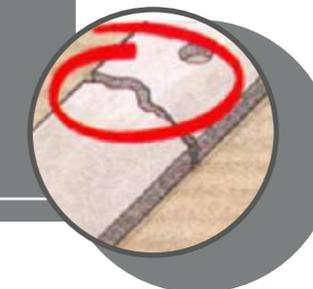
1. CERCA DE LA PERFORACIÓN CENTRAL

Cuando la fractura se presenta cerca a la grapa (U.BOLT), la causa obedece a un sobreesfuerzo. Es decir que el vehículo fue sobrecargado o sufrió un golpe seco y muy fuerte.

La sección de la fractura es uniforme y lisa (FIGURA 2)

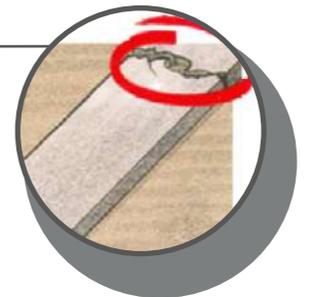
2. POR LA PERFORACIÓN CENTRAL

La zona mas débil de una hoja es por donde se encuentra la perforación central, esta zona permanece rígida durante el trabajo del resorte, por esto cuando el ajuste de las grapas es deficiente se presentara esta fractura

La alteración del diámetro de la perforación debilita la zona (FIGURA 3)

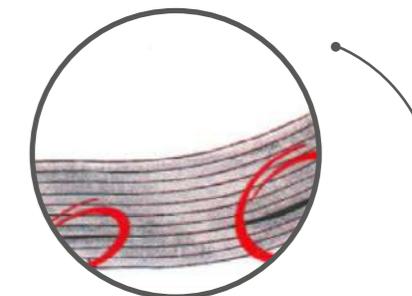
5. Asentamiento de las hojas

Cuando se hace el remplazo de algunas hojas de la escala, no debe quedar ninguna luz entre las hojas. La falta de un correcto asentamiento genera concentración de esfuerzos y rotura de la sección. Este tipo de fracturas se presenta con mayor frecuencia a medida que el espesor de la hoja aumenta. Colocar una hoja nueva en un resorte que ha perdido su curvatura original, induce a este tipo de fractura La sección de la fractura es limpia y de grano uniforme.
